القاهرة التاريخية
HISTORIC CAIRO

مشروع ترميم
قصر محمد علي باشا

قصر محمد علي باشا

٢٠٠٥

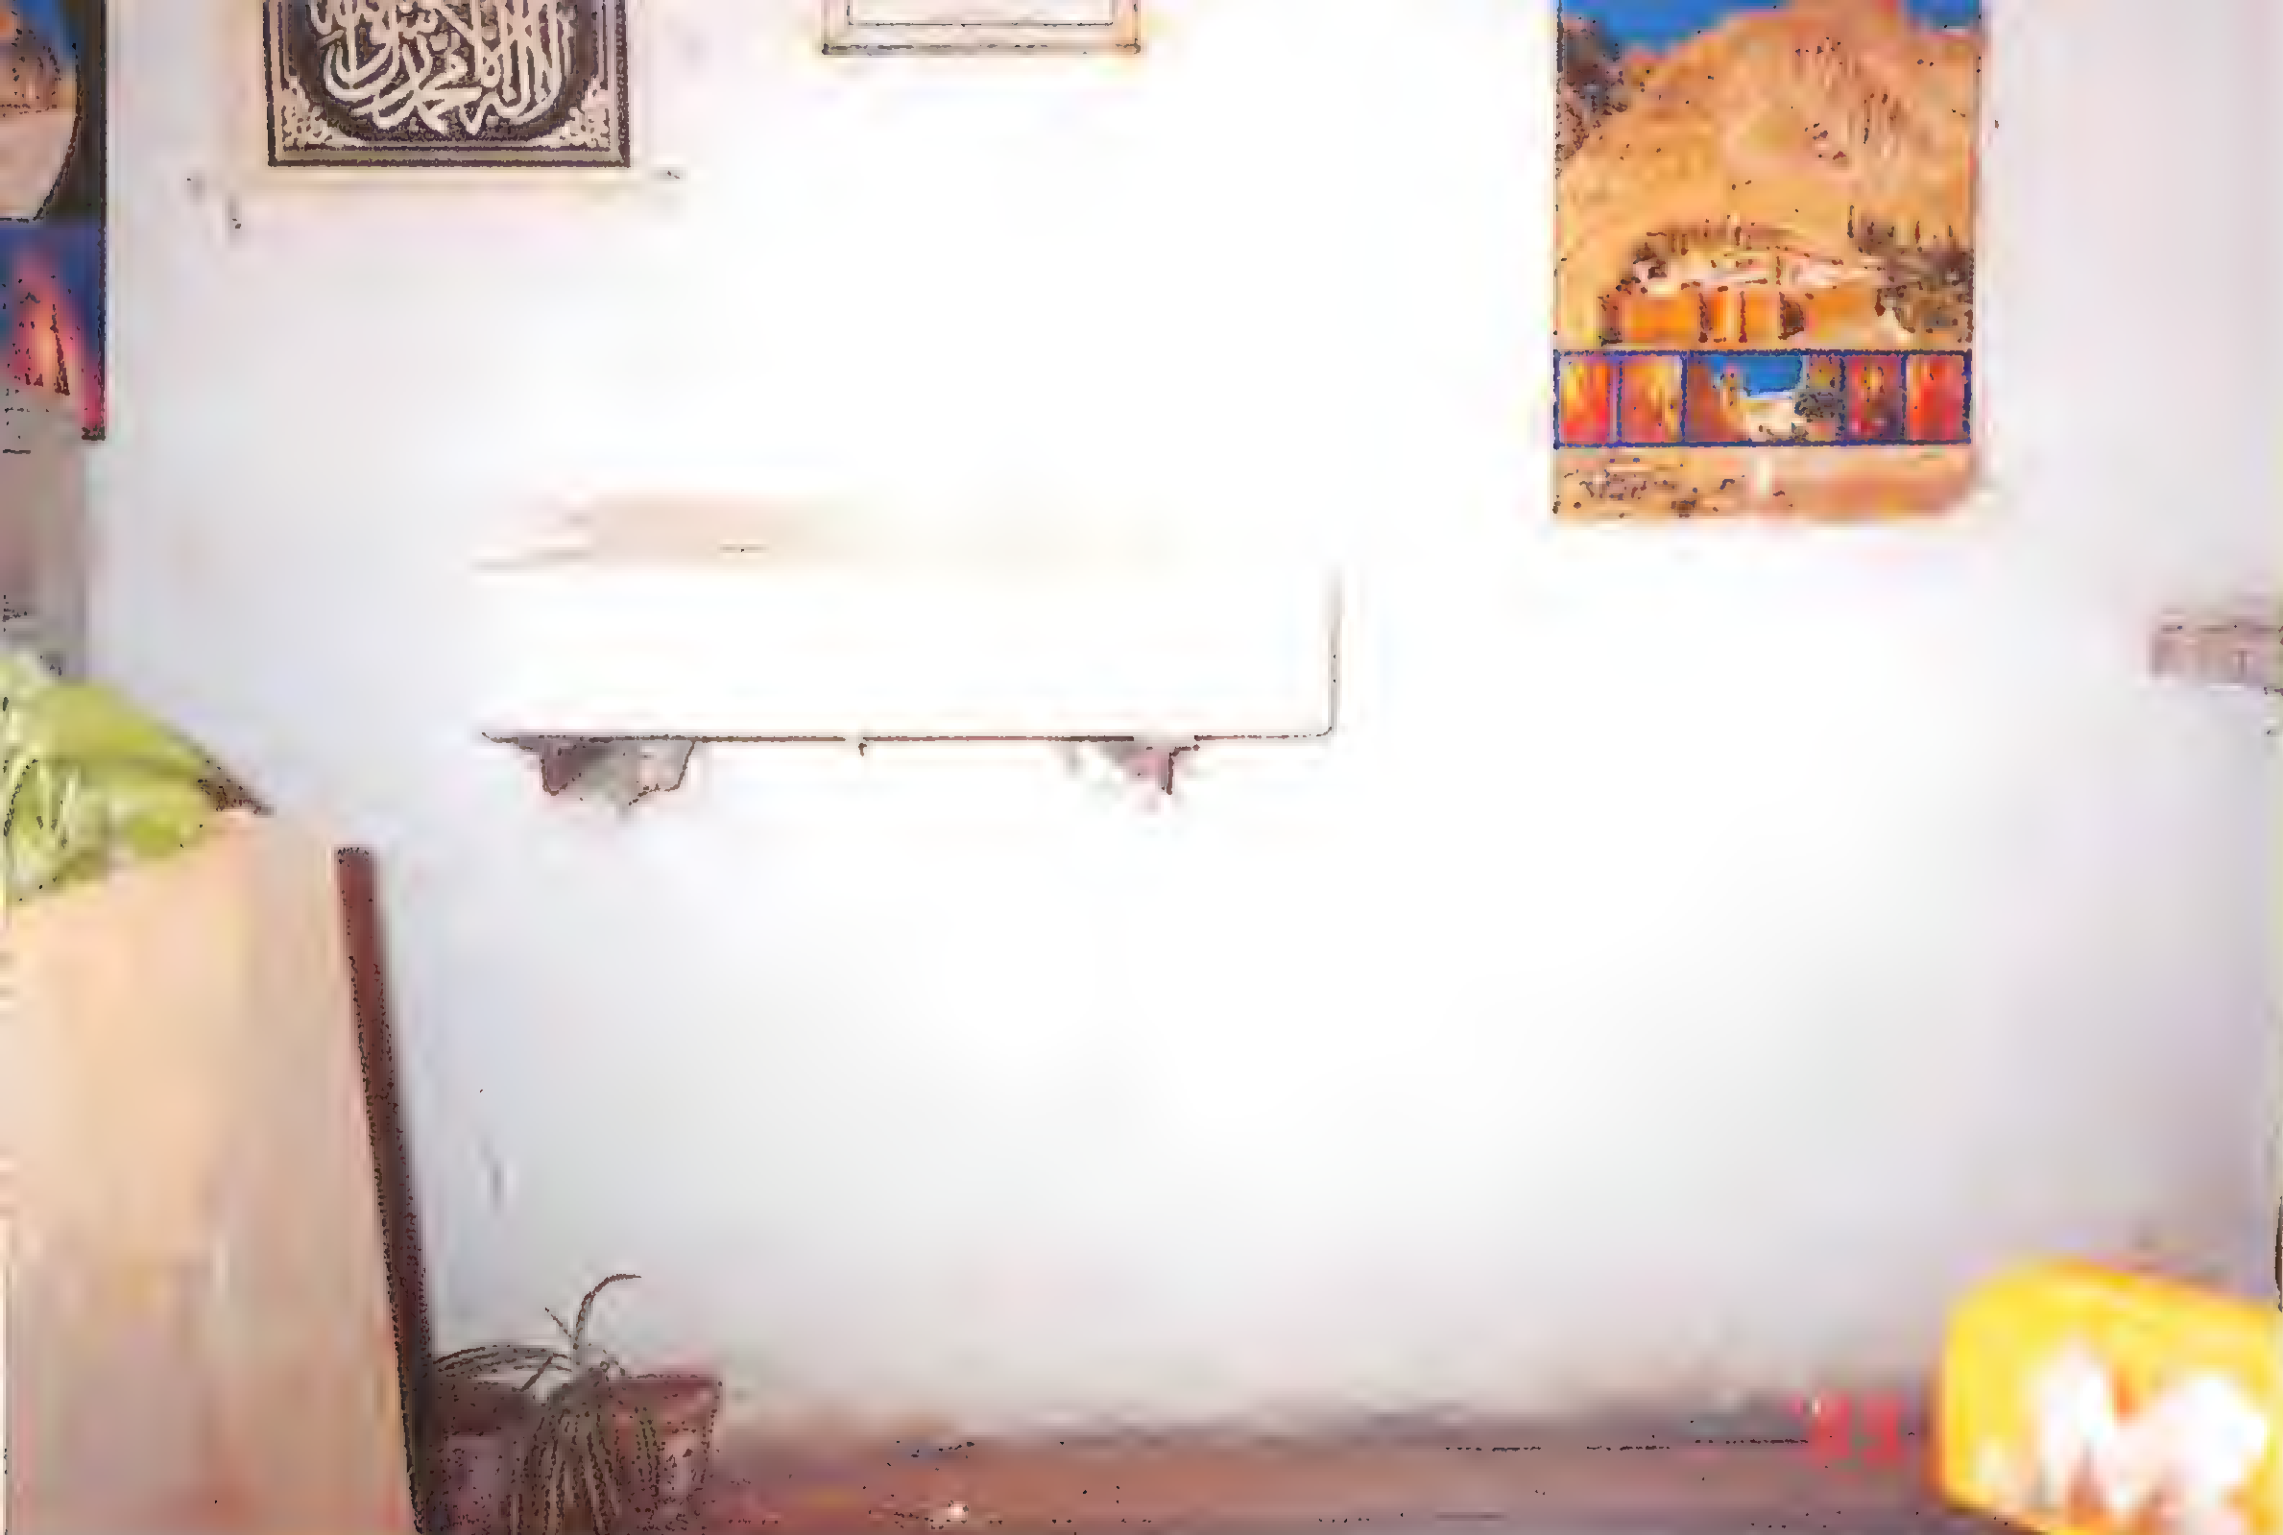
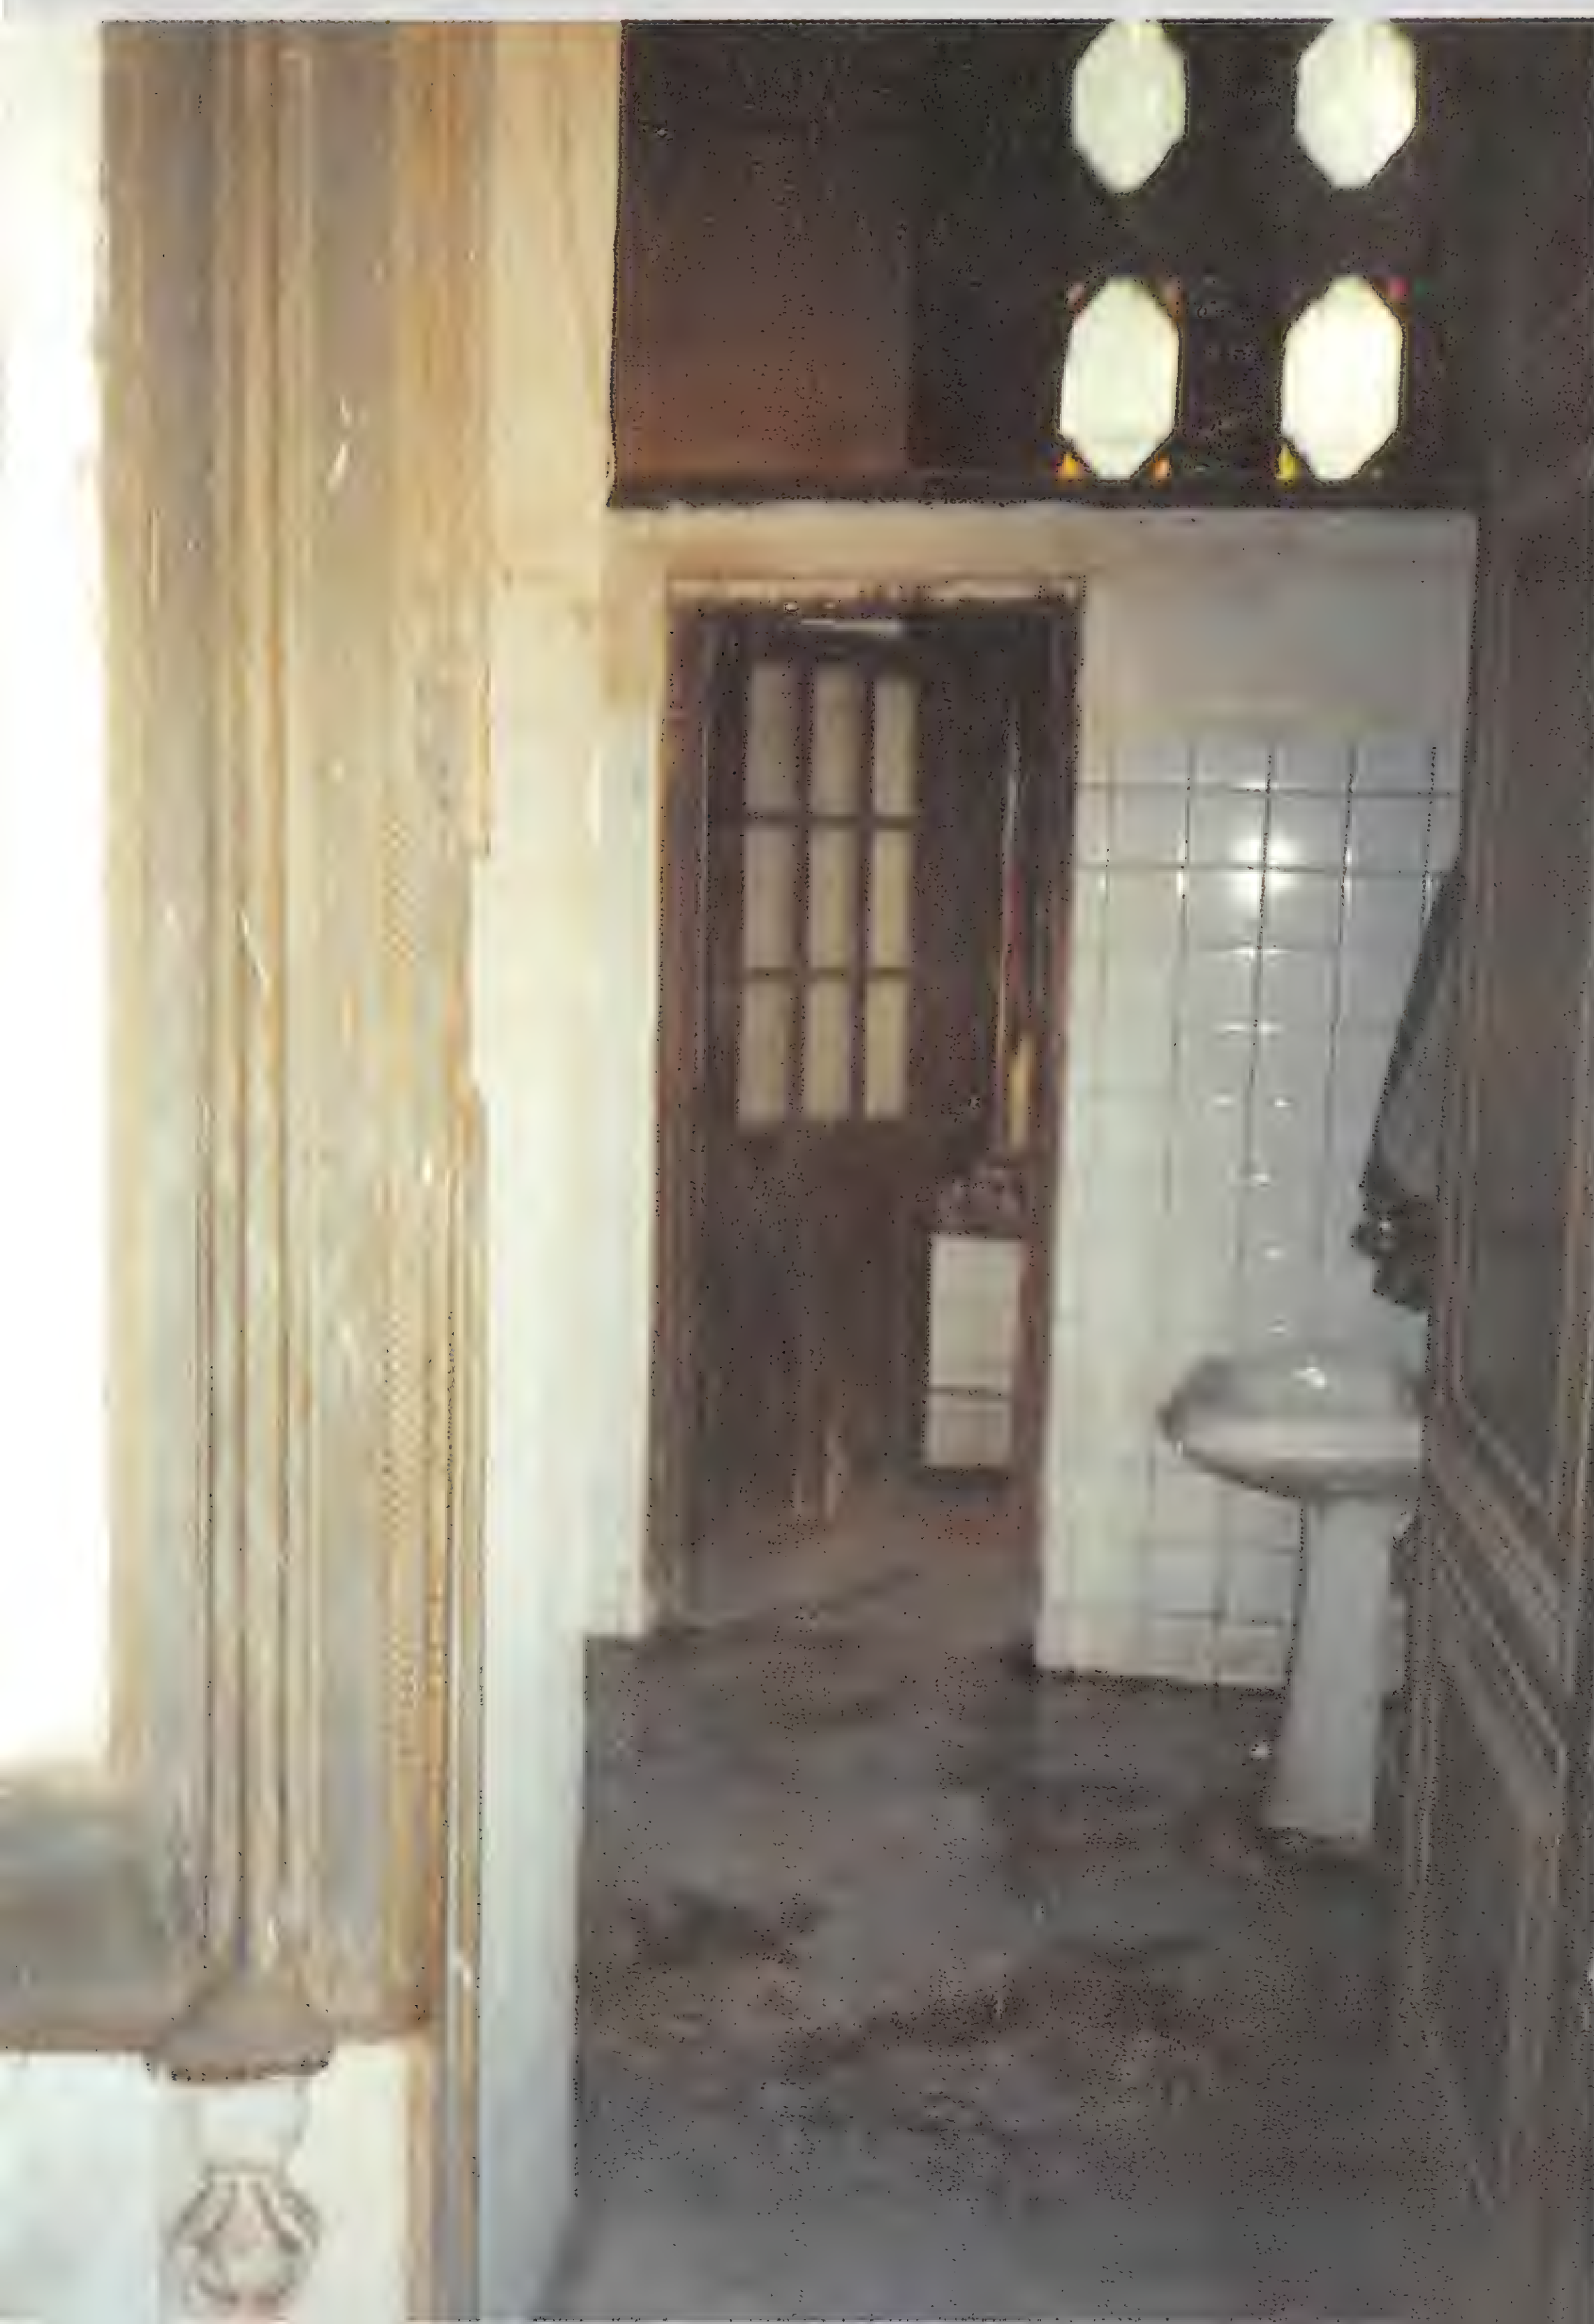
حالة شبابيك القصر من الداخل وفقدتها الزجاج وتدهور أخشابها - قبل الترميم

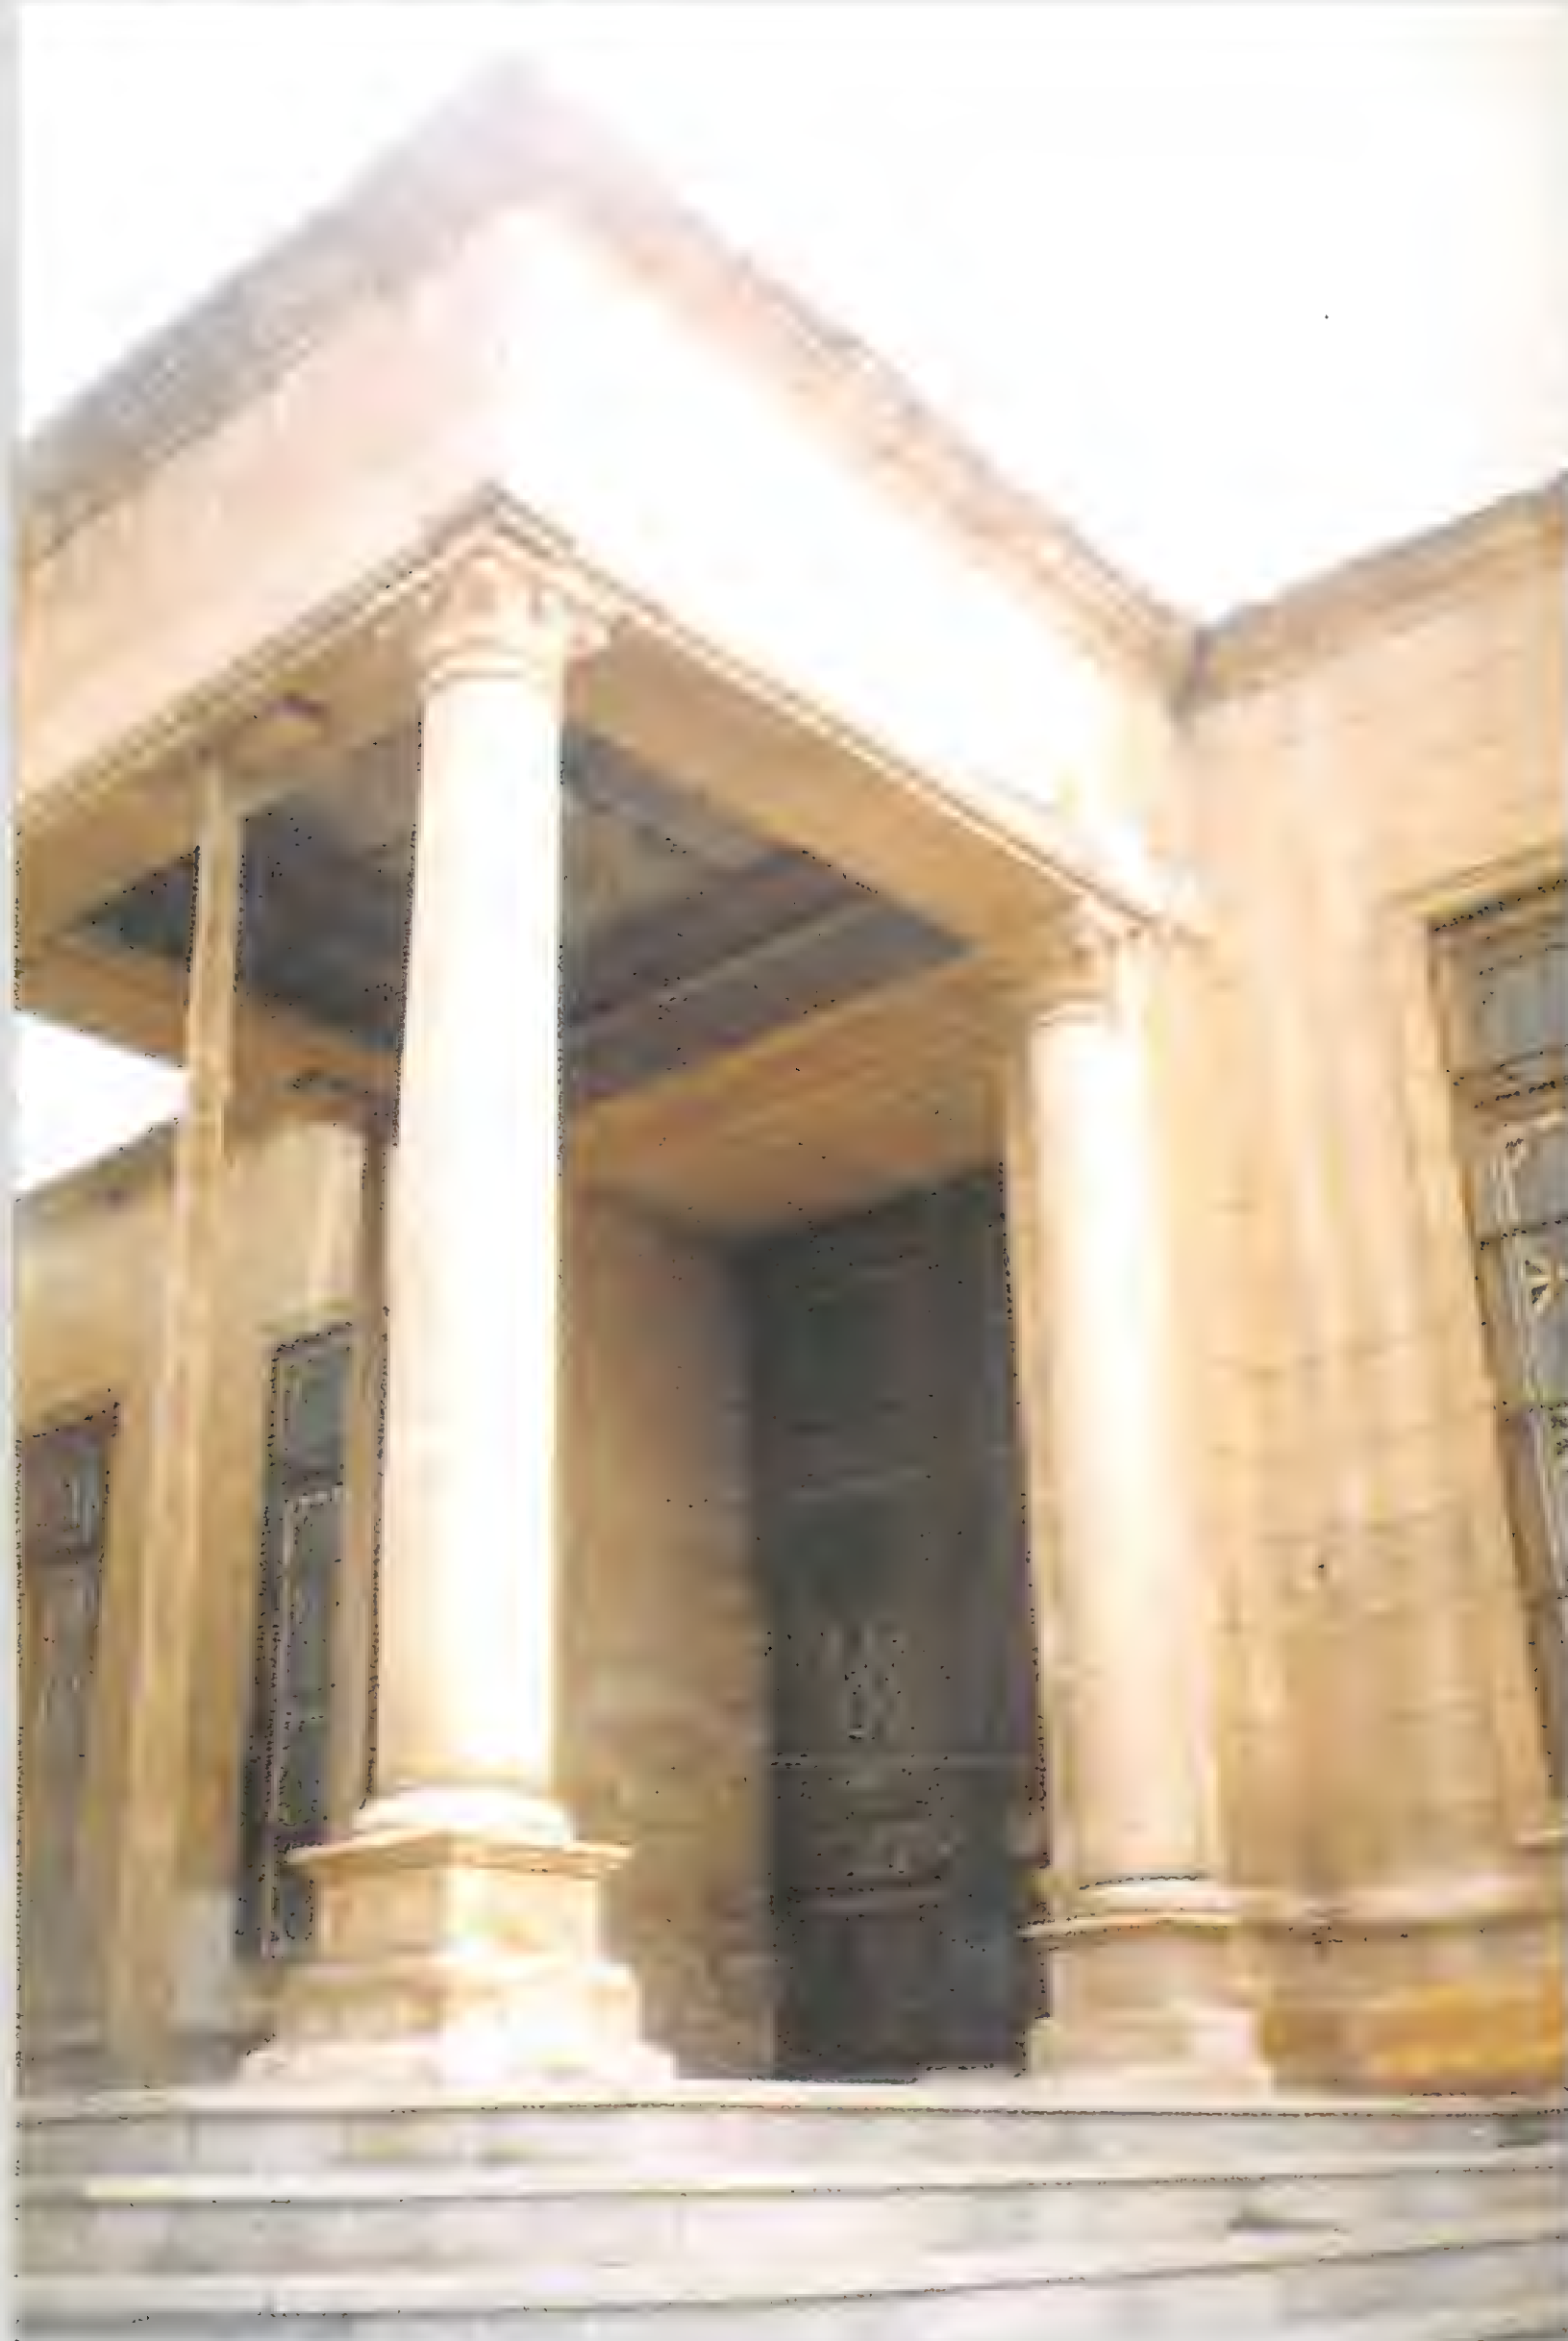
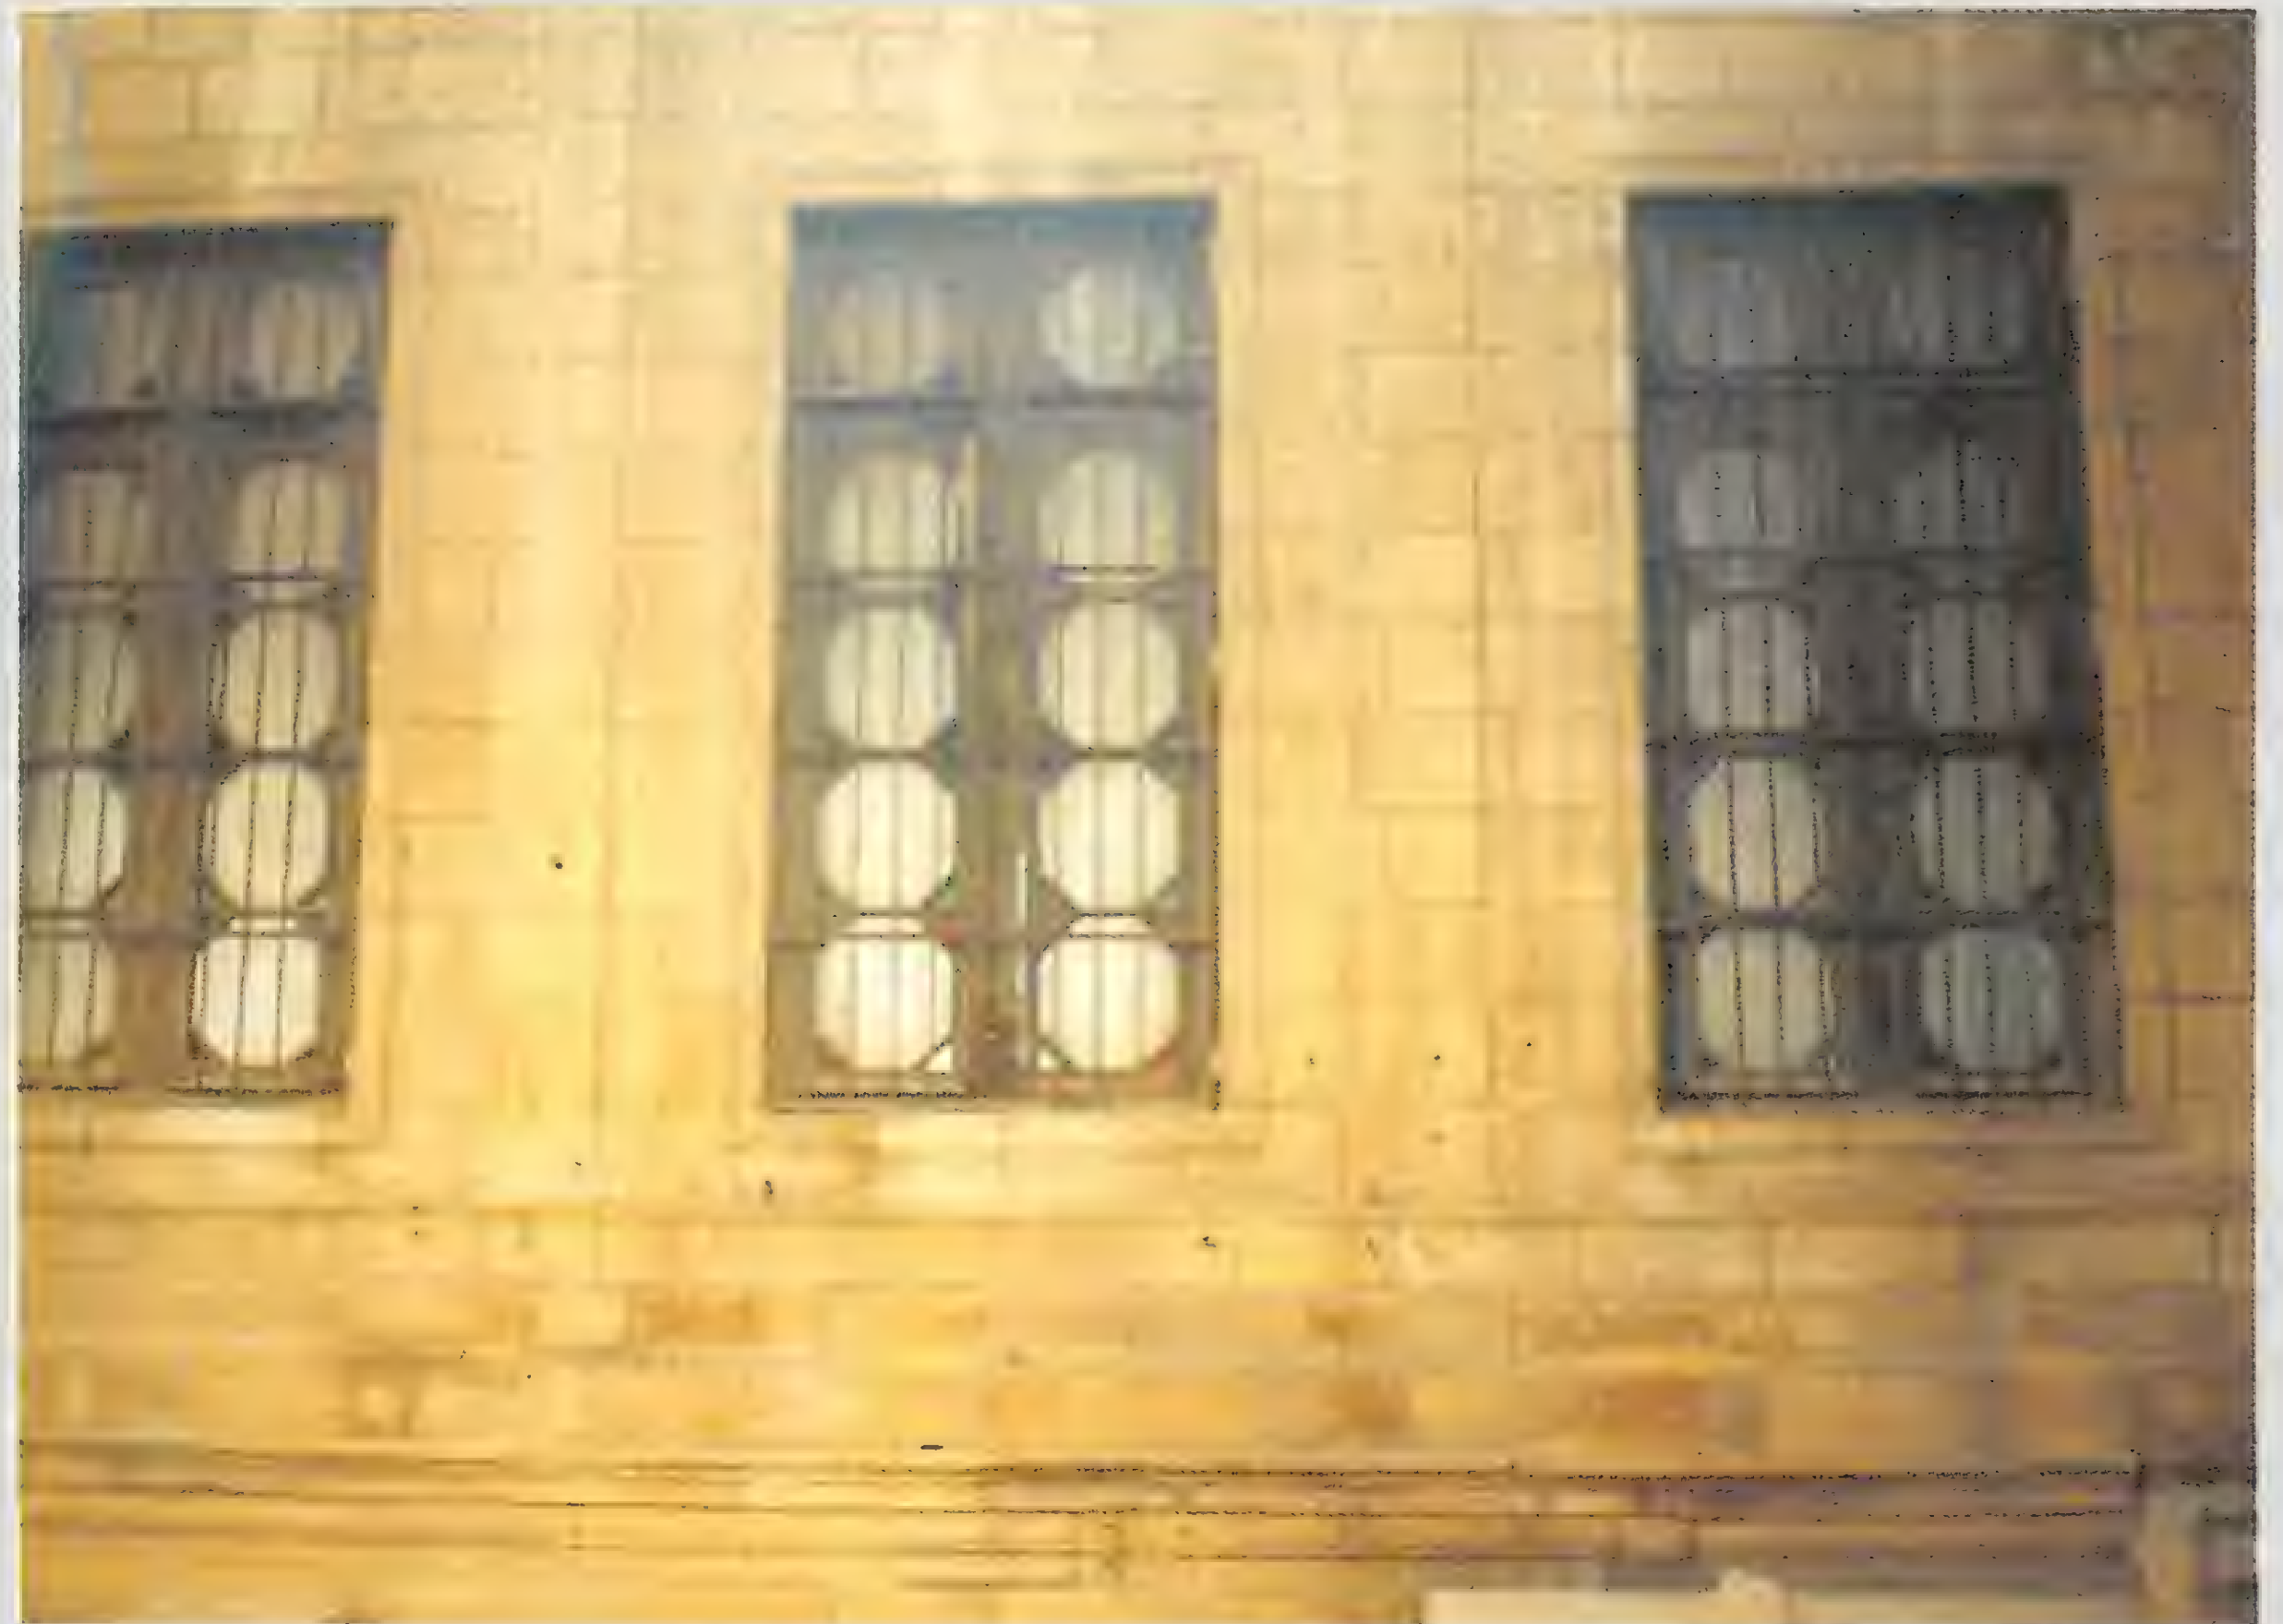
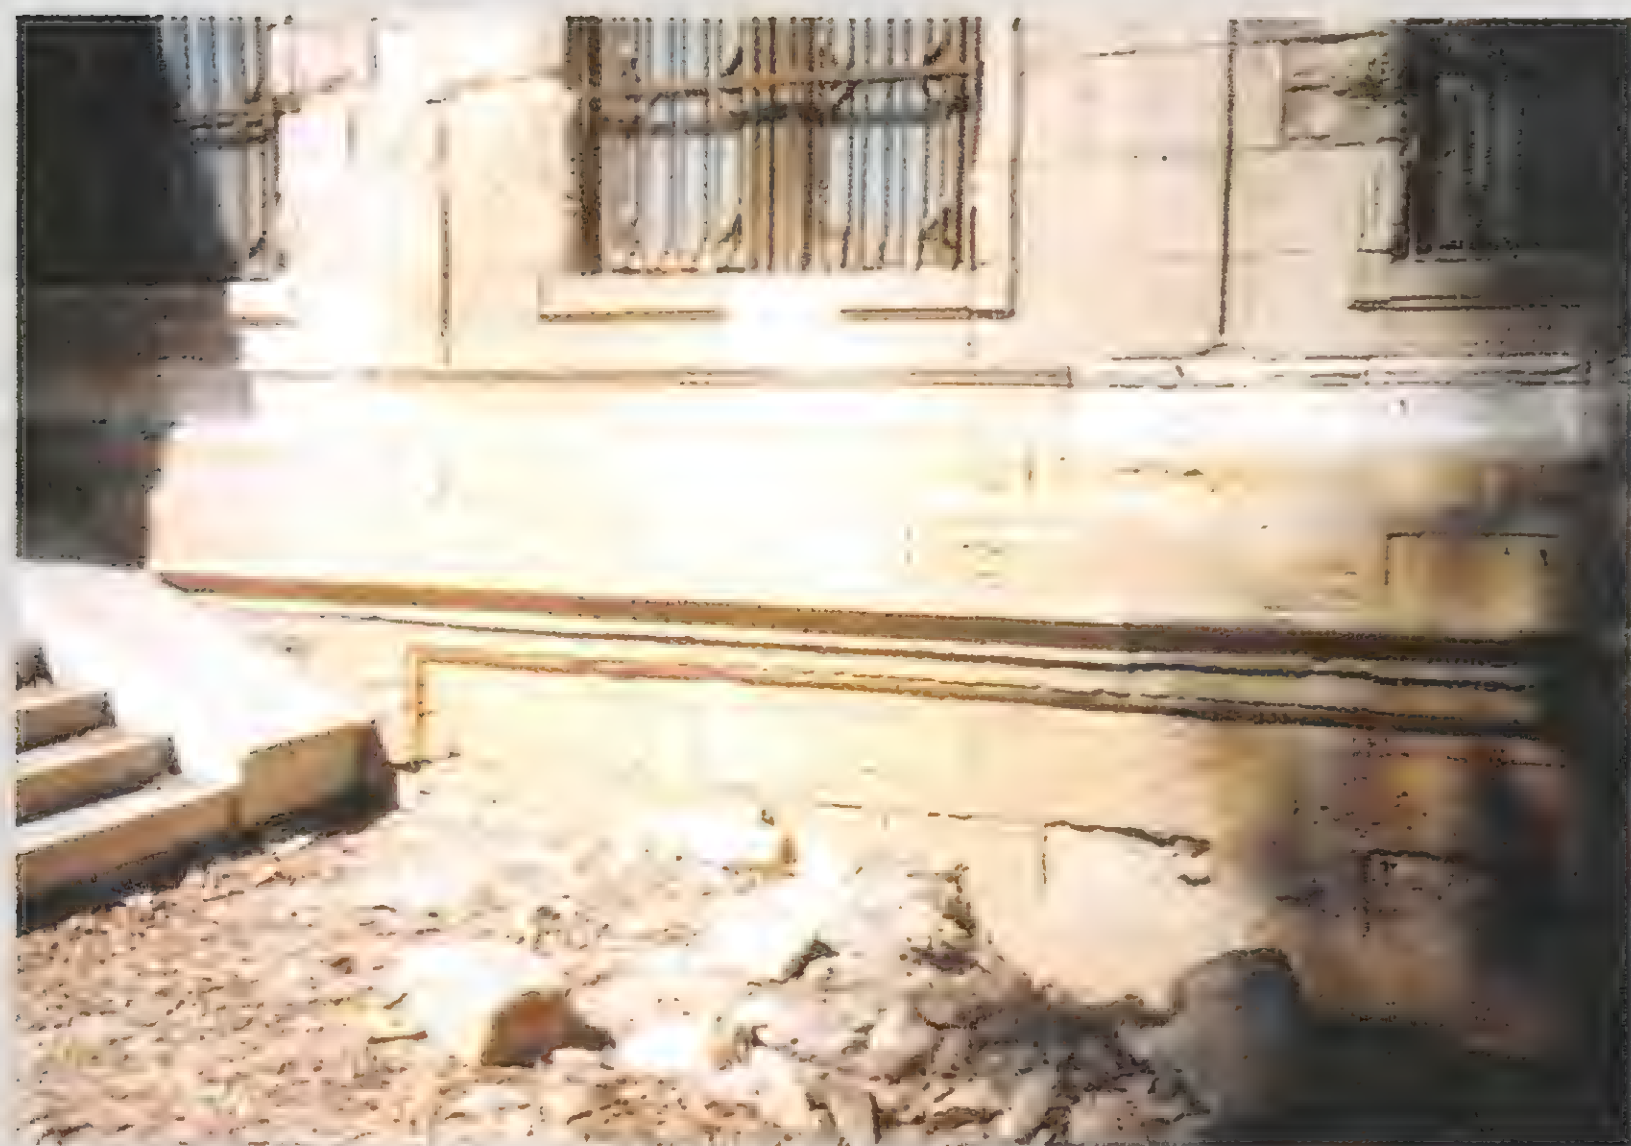
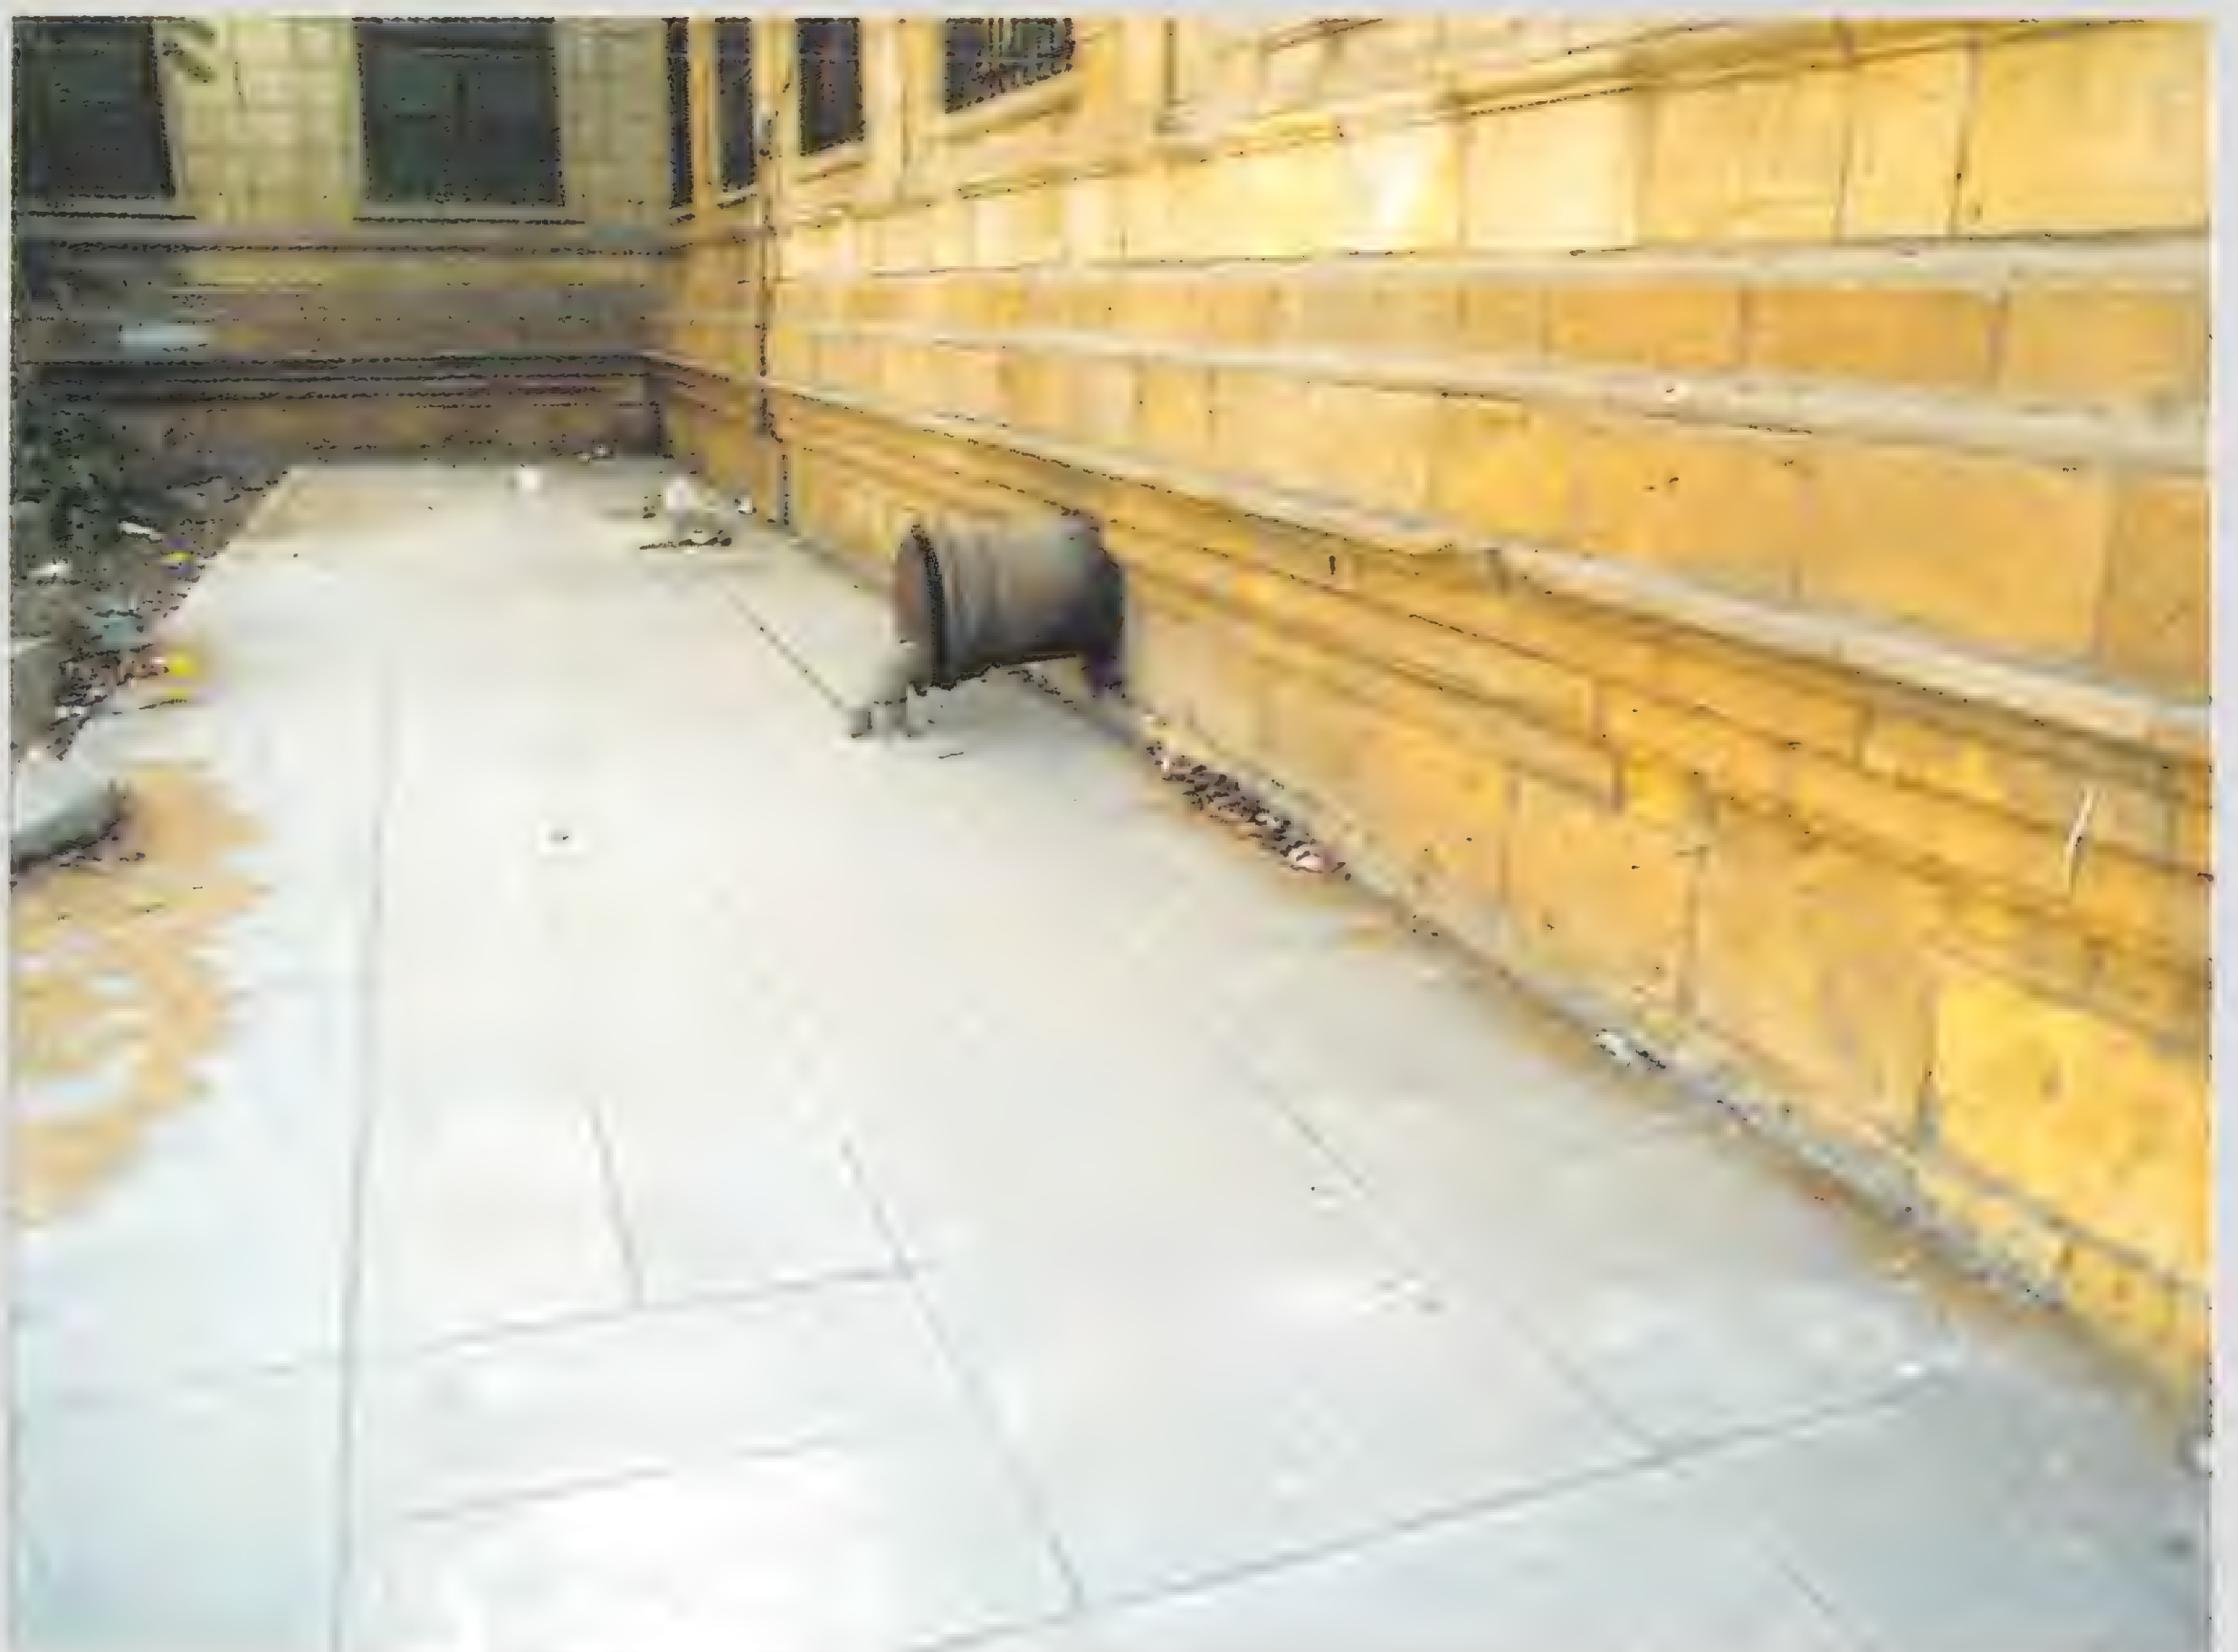
تدهور حالة الأحجار للواجهات الخارجية لقصر الفسقية
